**PROGRAM PRAC
KONSERWATORSKICH
STERCZYN KOŚCIOŁA
P.W. WNIEBOWZIĘCIA NAJŚWIĘTSZEJ MARYI PANNY
W SZCZYTNIE**

Inwestor: Parafia kościoła p.w. Wniebowzięcia NMP w Szczytynie

Autor: mgr Mirosław Cholewka

Olsztyn, maj 2019

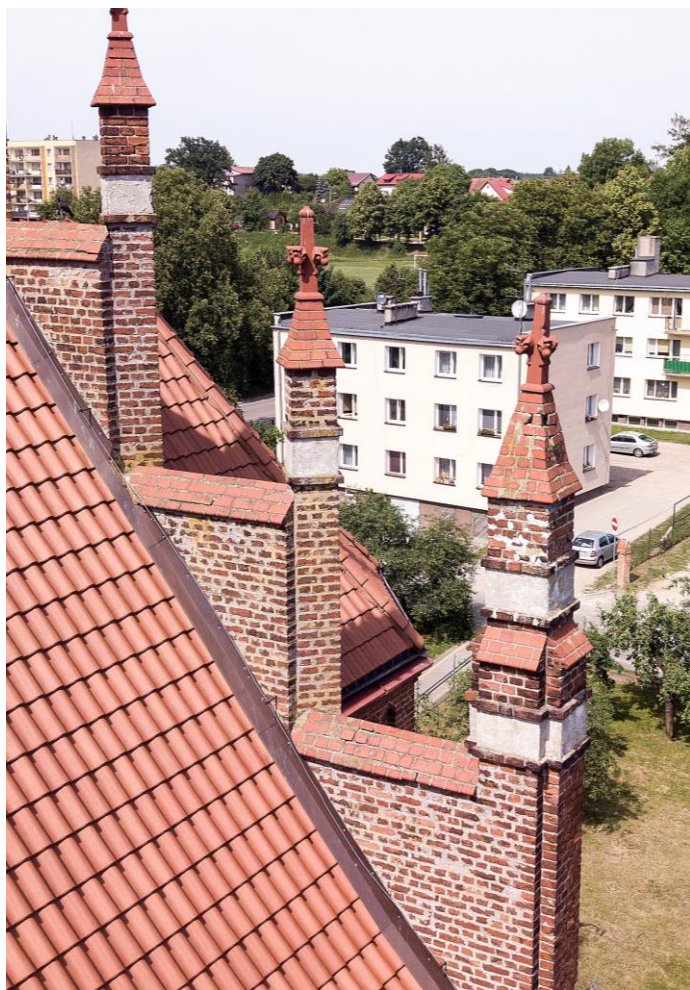
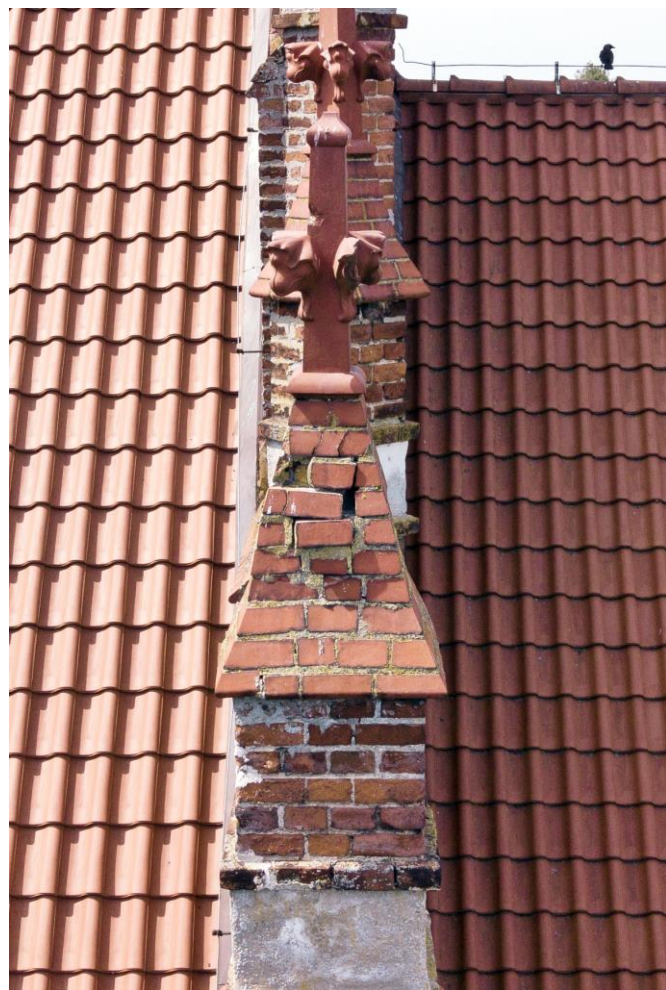
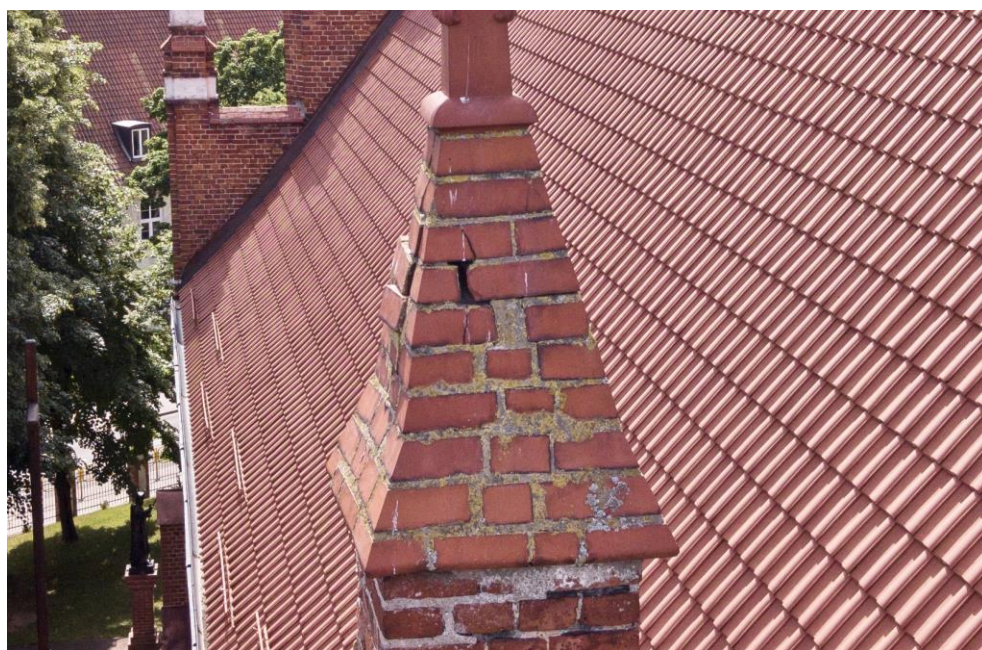
Niektóre daszki sterczyn wyraźnie są odkształcone i wybrzuszone, dlatego konieczne jest rozebranie takiej partii do „zdrowego” wątku. Do ponownego wymurowania należy użyć zaprawę niskoalkaliczną, na bazie cementu trasowego lub białego cementu z dodatkiem wapna trasowego. Zaprawy z dodatkiem trasy reńskiego charakteryzują się wysoką odpornością na działanie szkodliwych warunków atmosferycznych. Można użyć gotowych zapraw prod np. Remmers, Tubag lub Optolith lub innych wiodących producentów mat. do prac konserwatorskich.

Widok sterczyn, zbliżenie fragmentu zdeformowanego.

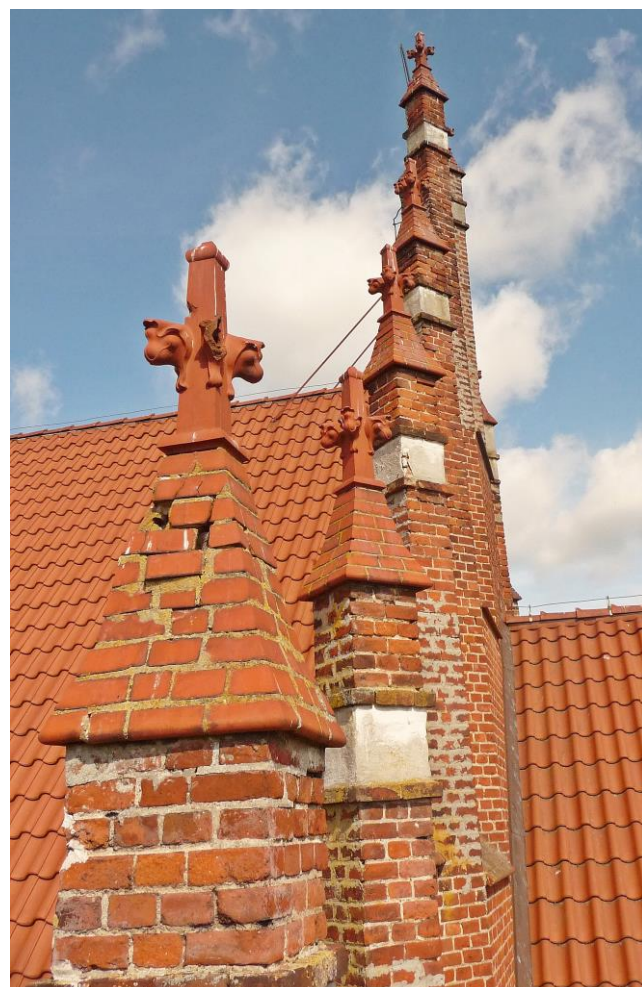
Sterczyzny i najwyższe partie szczytów naprawiano około 20 lat temu. Wymieniono wszystkie tynki oraz przespoinowano wążek w miejscach ubytków zapraw, nieestetycznie zaprawą cementową. Dziś wyprawy na sterczynach ponownie złuszczone, na niektórych praktycznie ich brak.

Widok fragmentu szczytu, prawdopodobne naprawy źle wykonane.

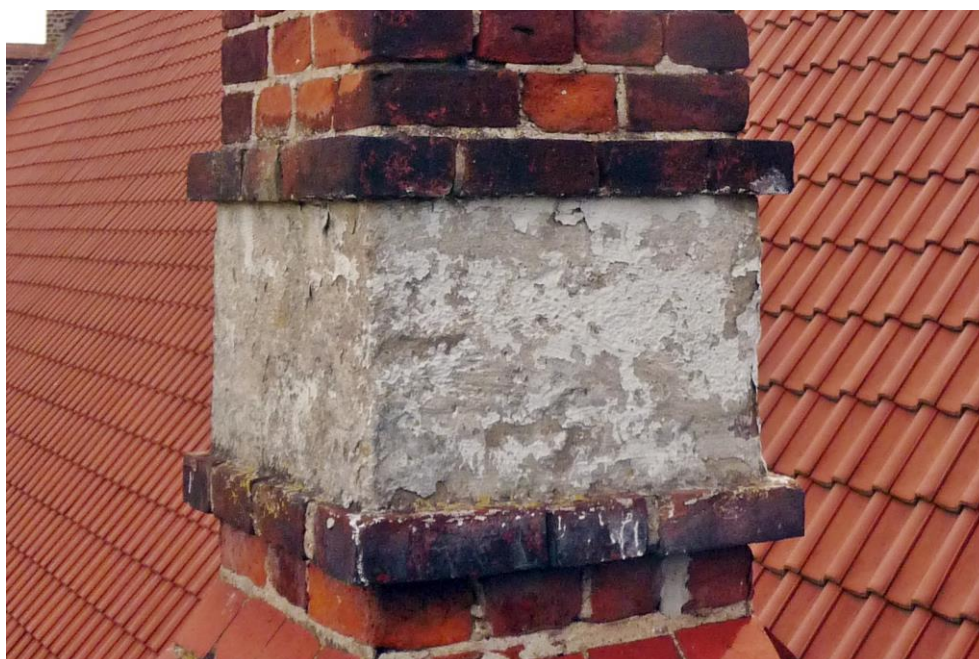
Zbliżenie wtórnego, cementowego tynku.

1. Skucie tynków. Dotyczy to wszystkich wypraw, obecne są cementowe ponadto są popękane i odspajają się. Oczyszczenie powierzchni odsłoniętych cegieł metalowymi szczotkami- usunięcie resztek zniszczonych zapraw.

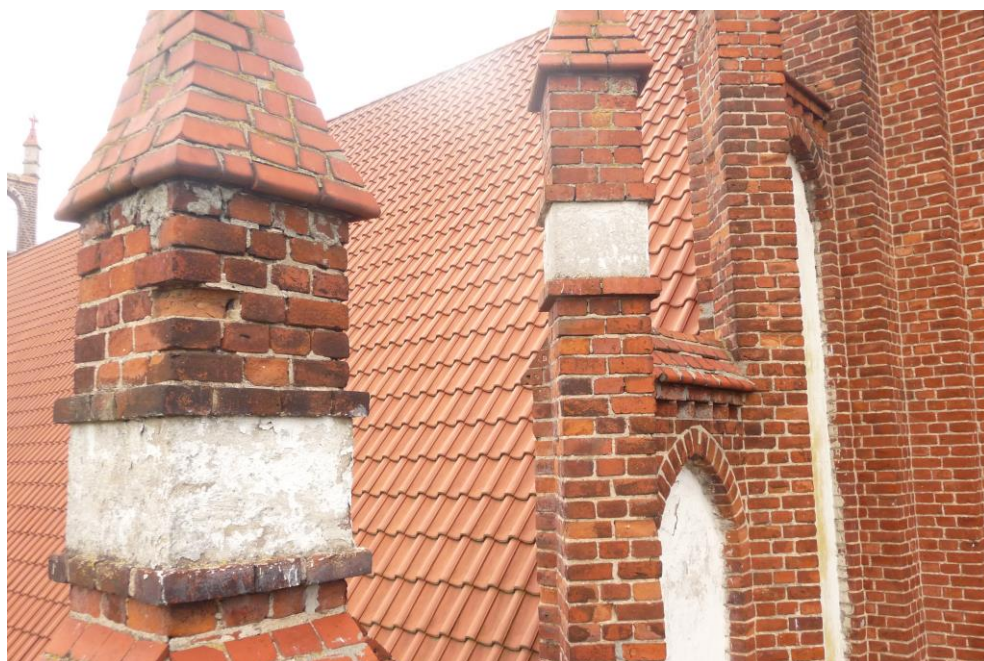
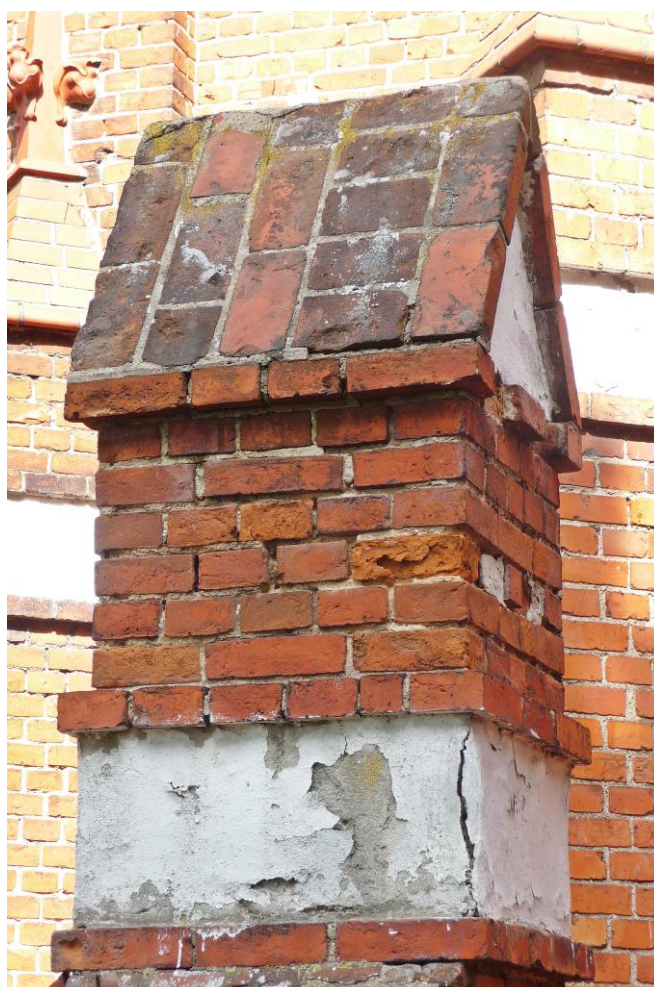
W w/w miejscach stan zachowania wątku ceglanego oraz tynków jest zły. Bardzo zniszczone są zarówno cegły jak i spoiny- spękane wykruszające się z licznymi ubytkami dużymi i małymi. Część cegieł jest bardzo zniszczona- wykruszona głęboko lub z widocznymi odpadającymi wcześniejszymi uzupełnieniami z poprzednich prac konserwatorskich. Na niektórych sterczynach widać duże ubytki profilowanych cegieł, miejsca rozluźnione z brakiem lub wypadającymi spoinami i kształtkami przemieszczonymi gotowymi do wypadnięcia. Uszkodzenia oprócz tego, że są groźne, ponieważ szybko się pogłębiają to dodatkowo odłamki spadające z wysokości zagrażają zdrowiu a niewykluczone życiu i mieniu osób przebywających bezpośrednio w najbliższej strefie kościoła.

Widok uszkodzeń sterczyn.

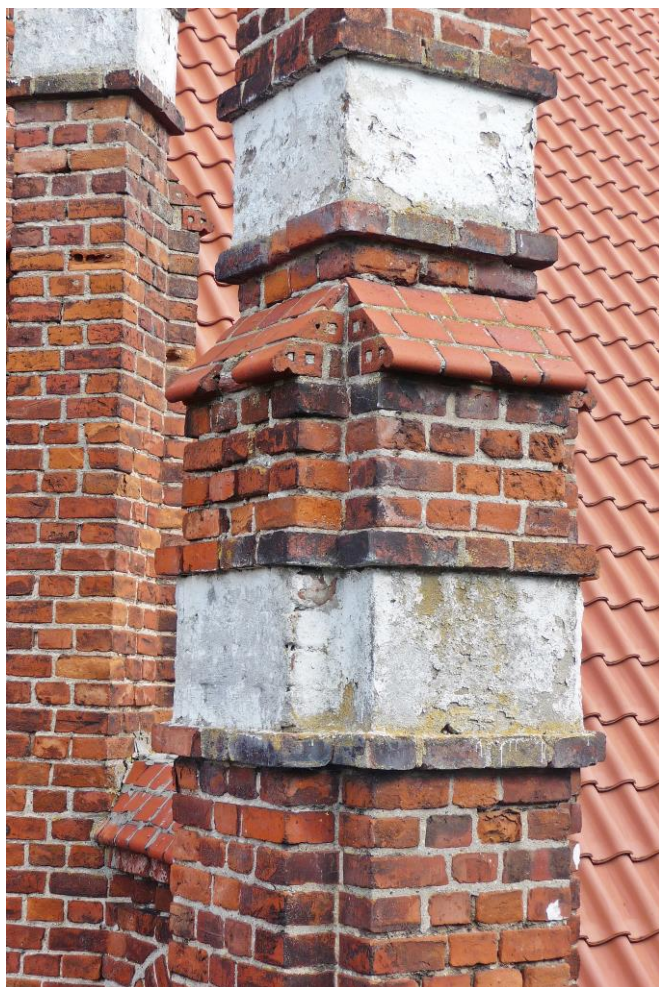
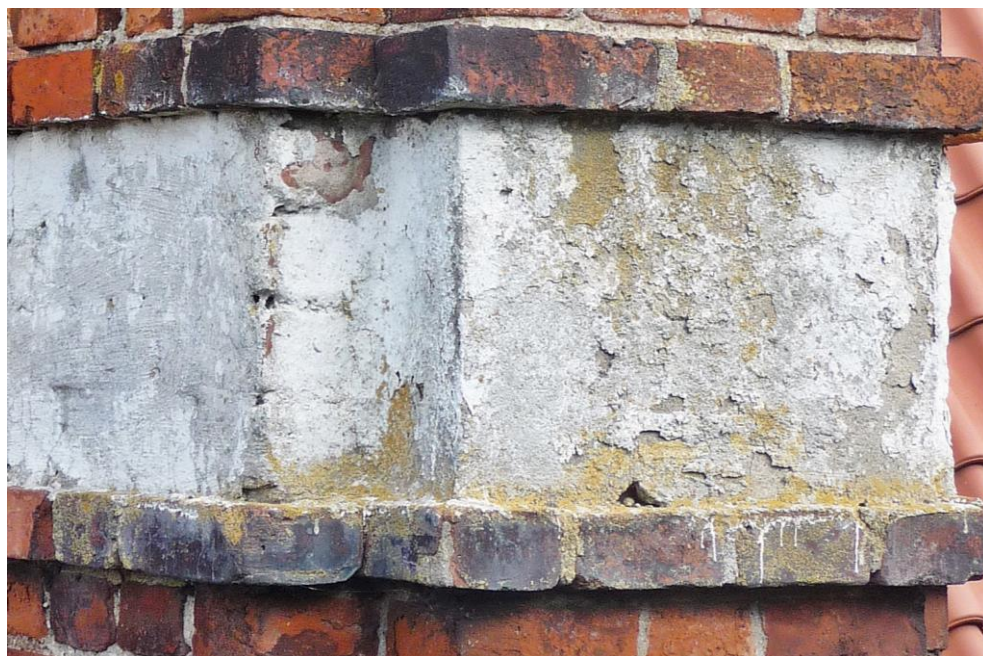
Widok sterczyny oraz zbliżenie wtórnego tynku.
