BADANIA STRATYGRAFII I PROGRAM PRAC KONSERWATORSKICH

szczytu wschodniego kościoła
p.w. Wniebowzięcia Najświętszej Maryi Panny
w Szczytnie przy ul. Konopnickiej 72

Olsztyn- styczeń 2024

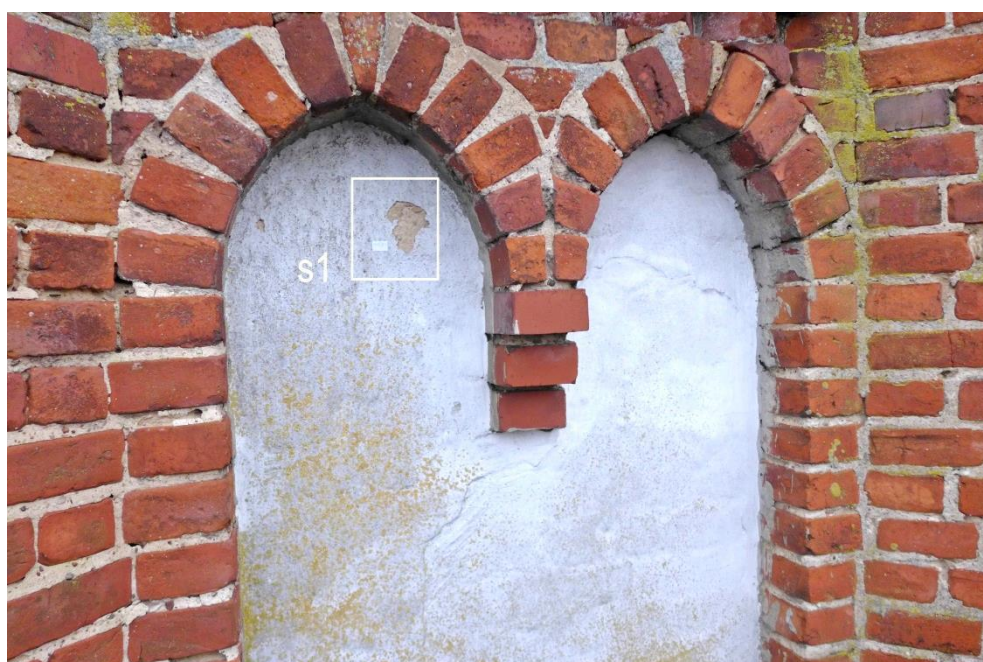
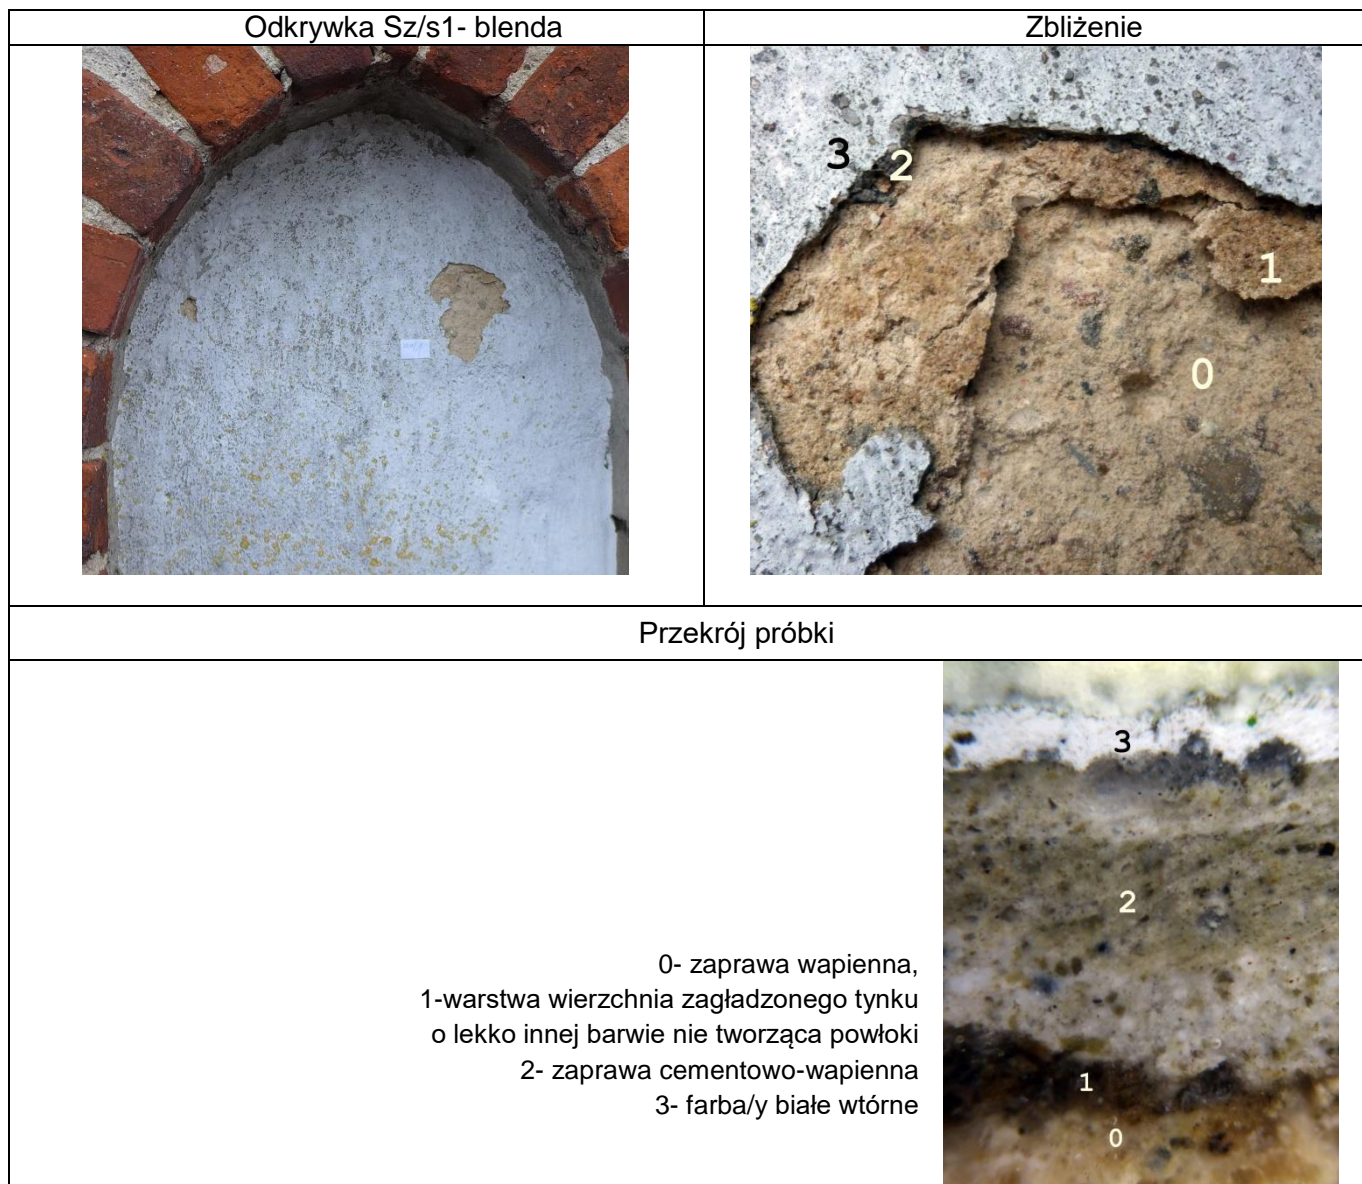
Zbliżenie odkrywki s1.

Tab. 1. Stratygrafia warstw, próbka Sz/s1- blenda

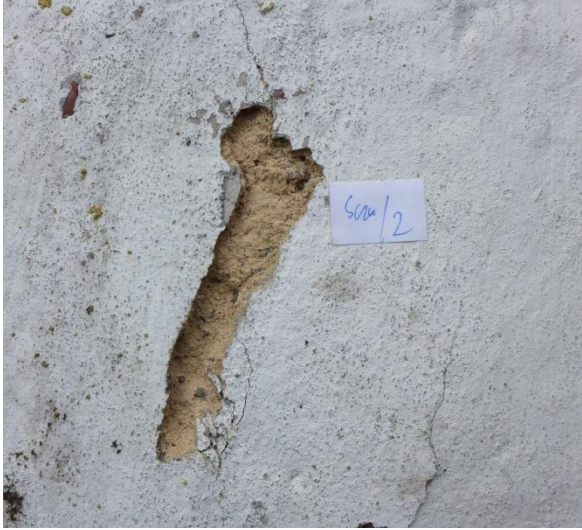
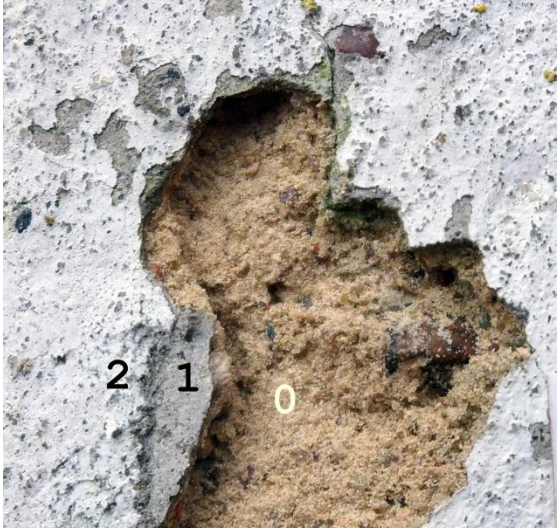
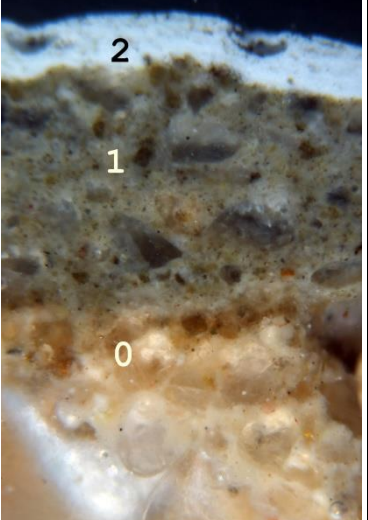
Odkrywka Sz/s2- blenda	Zbliżenie

<p>opis próbki</p>	
<p>0- zaprawa wapienna, 1- zaprawa cementowo-wapienna 2- farba/y białe wtórne</p>

Tab. 2. Stratygrafia warstw, próbka Sz/s2- blenda				
Nr warstwy	faza chronologiczna	oznaczenie graficzne warstwy	charakterystyka warstwy	kolor
0	I

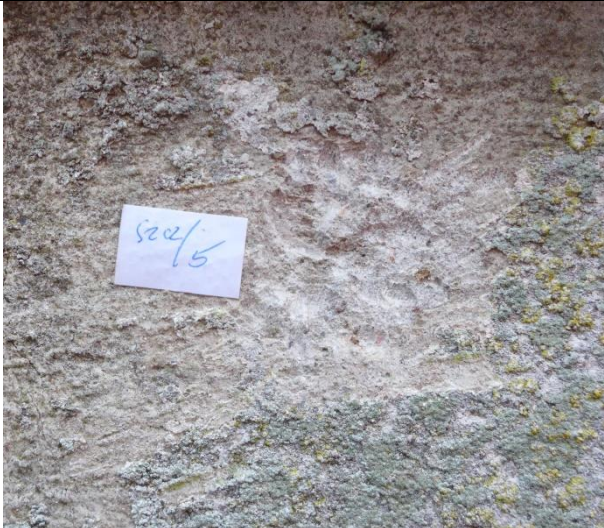
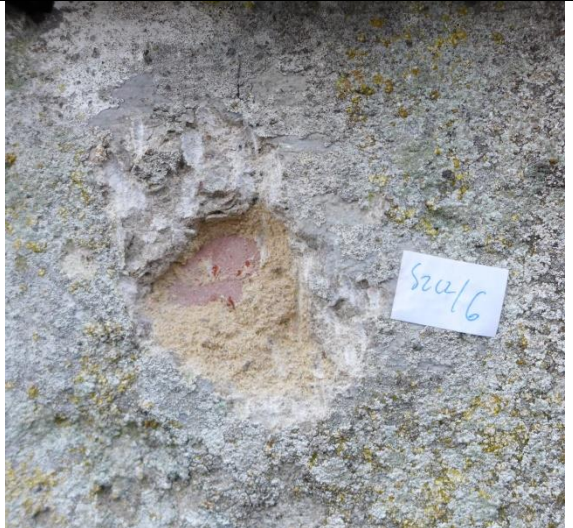
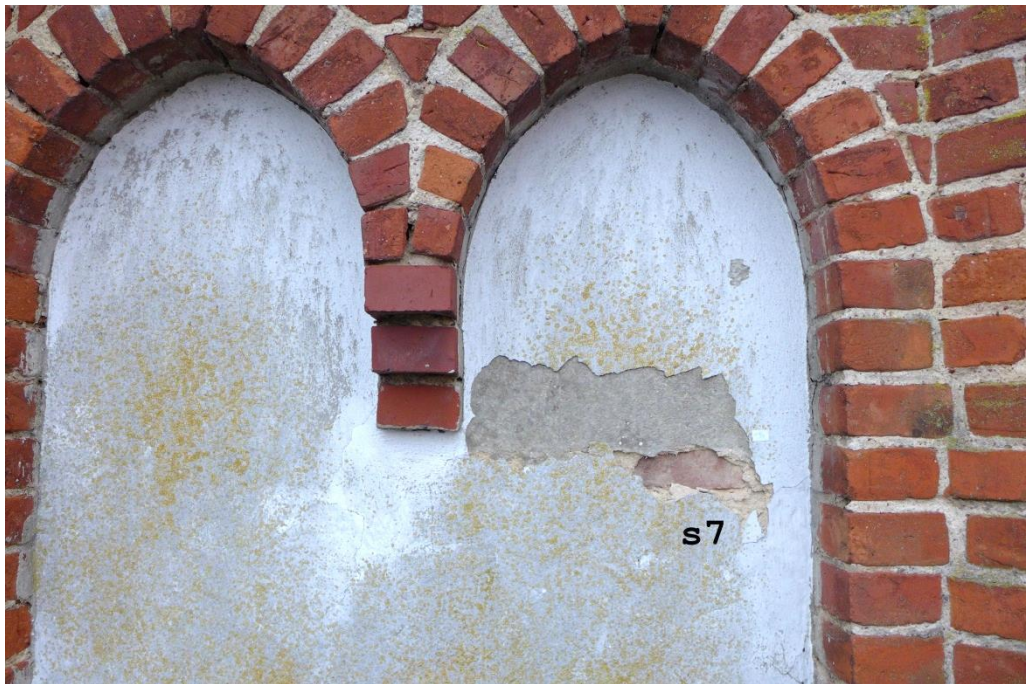
Odkrywka Sz/s5- fryz sterczyny	Odkrywka Sz/s6- fryz sterczyny

Odkrywka Sz/s5- fryz sterczyny -zbliżenie próbki

<p>0- cegła 1- zaprawa wapienna 2- zaprawa cementowo-wapienna</p>	 
---	--

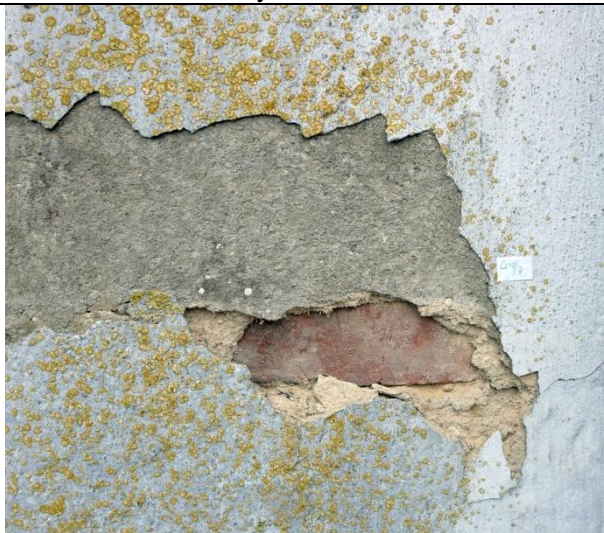
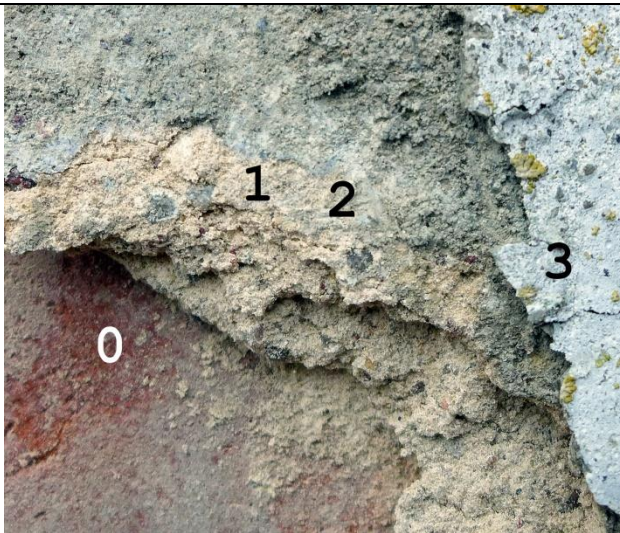
Odkrywka Sz/s7- blenda	Zbliżenie

opis próbki	
<div style="text-align: right;"> <p>0-cegła</p> <p>1-zaprawa wapienna</p> <p>2- zaprawa cementowo-wapienna</p> <p>3- farba/y białe wtórne</p> </div>

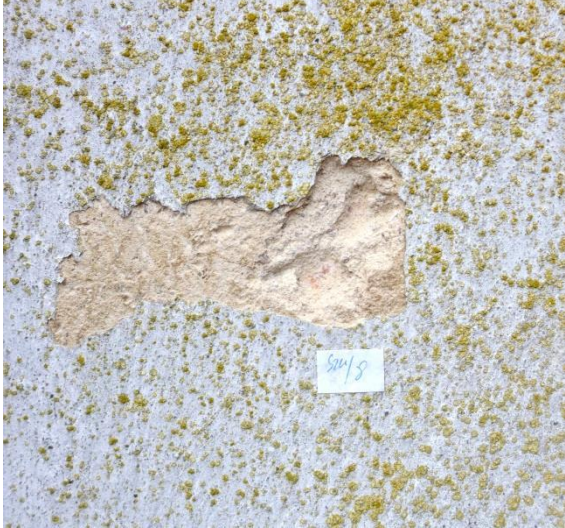
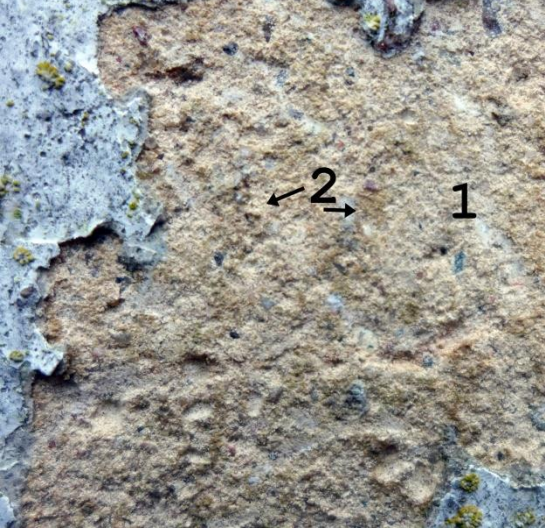
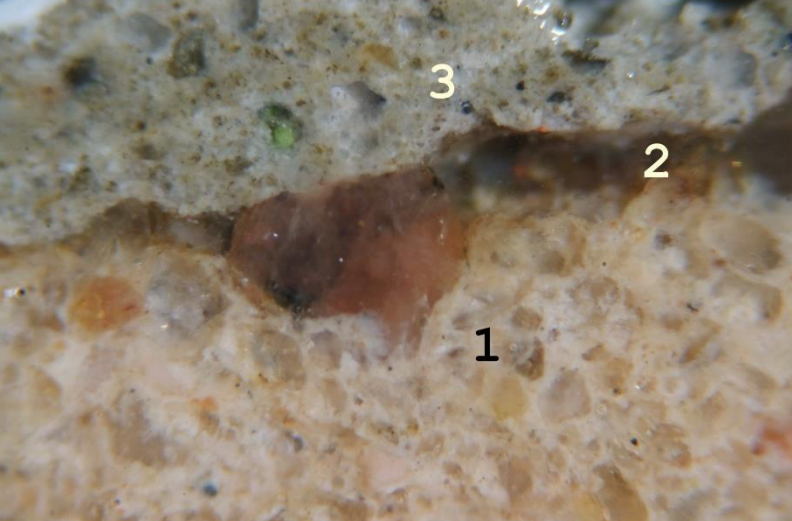
Odkrywka Sz/s8 blenda	Zbliżenie

przekrój	
<p>1- zaprawa wapienna 2- warstwa wierzchnia tynku o barwie ugrowej 3- zaprawa cementowo-wapienna</p>

Tab. 4. Stratygrafia warstw, próbka Sz/s8- blenda				
Nr warstwy	faza chronologiczna	oznaczenie graficzne warstwy	charakterystyka warstwy	kolor
0	I

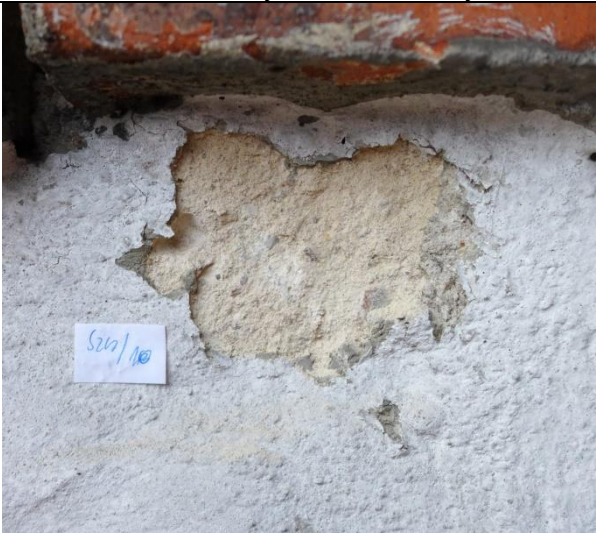
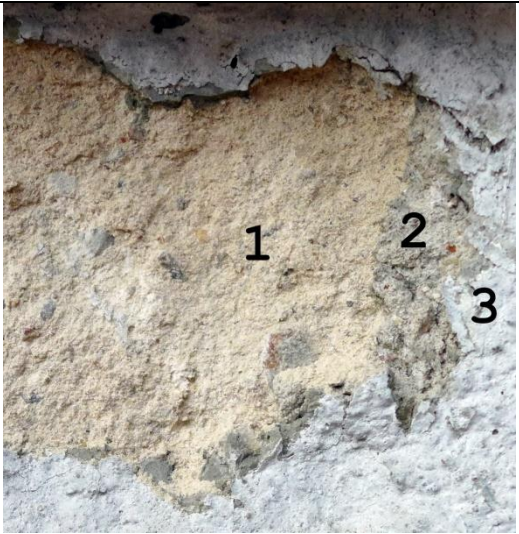
Odkrywka Sz/s10- fryz	Zbliżenie

Odkrywka Sz/s9- fryz	Zbliżenie
przekrój	
<p style="text-align: right;">1- zaprawa wapienna 2- zaprawa cementowo-wapienna 3- współczesna farba</p>

Opis odkrywki	
<p style="text-align: right;"> 1- zaprawa wapienna 2- zaprawa cementowo-wapienna 3- współczesna farba </p>

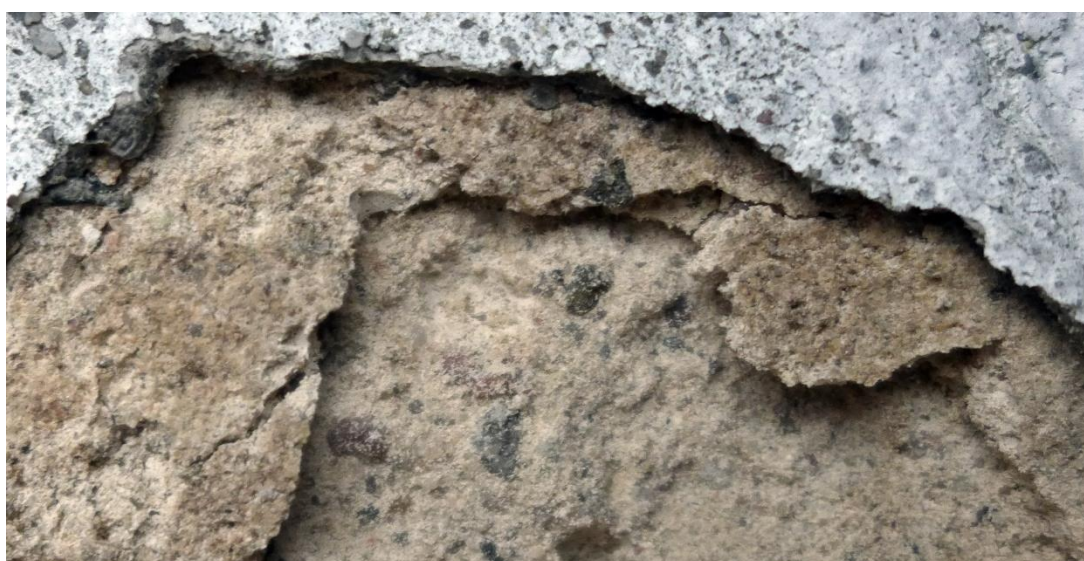
Oryginalne tynki w strefie blend oraz sterczyn szczytu wschodniego zachowały się szczątkowo- obecnie głównie widoczne są cementowe i klejowe zacierki. W większości pierwotne wyprawy to osypujące się, niedokute pozostałości bez wierzchniej warstwy. Odnaleziono niewielkie fragmenty tynku wapienno-piaskowego z oryginalnym licem w kilku różnych miejscach. Wiadomo, że wykończone były poprzez zatarcie na płasko, wykonane z selekcyonowanej frakcji do dość gładkiej faktury. Nie znaleziono na nich powłok malarskich, jednak szczątki tynku posiadają na powierzchni nieco ciemniejszy odcień widoczny zarówno na odkrywkach jak i przekrojach, o barwie ugrowej.

Zbliżenie pozostałości
powierzchni tynków
pierwotnych

Ponieważ oryginalne warstwy nie zachowały się, proponuje się wykonanie nowych tynków w kolorze kremowym, jak najbardziej zbliżonym do tynków historycznych (podbarwienie zaprawy fabrycznie na podstawie próbek oryginalnego tynku) bez warstwy malarskiej. Proponuje się poszerzenie badań w trakcie prac – np. odkrywki w partiach szczytów od frontu, obecnie niedostępne, możliwe do wykonania po ustawieniu rusztowań. Po ewentualnym stwierdzeniu obecności pierwszej warstwy malarskiej można w przyszłości tynki pokryć powłoką malarską. Zaproponowane barwa tynku jest neutralny i dobrze korespondujący z czerwonym wątkiem ceglanym.

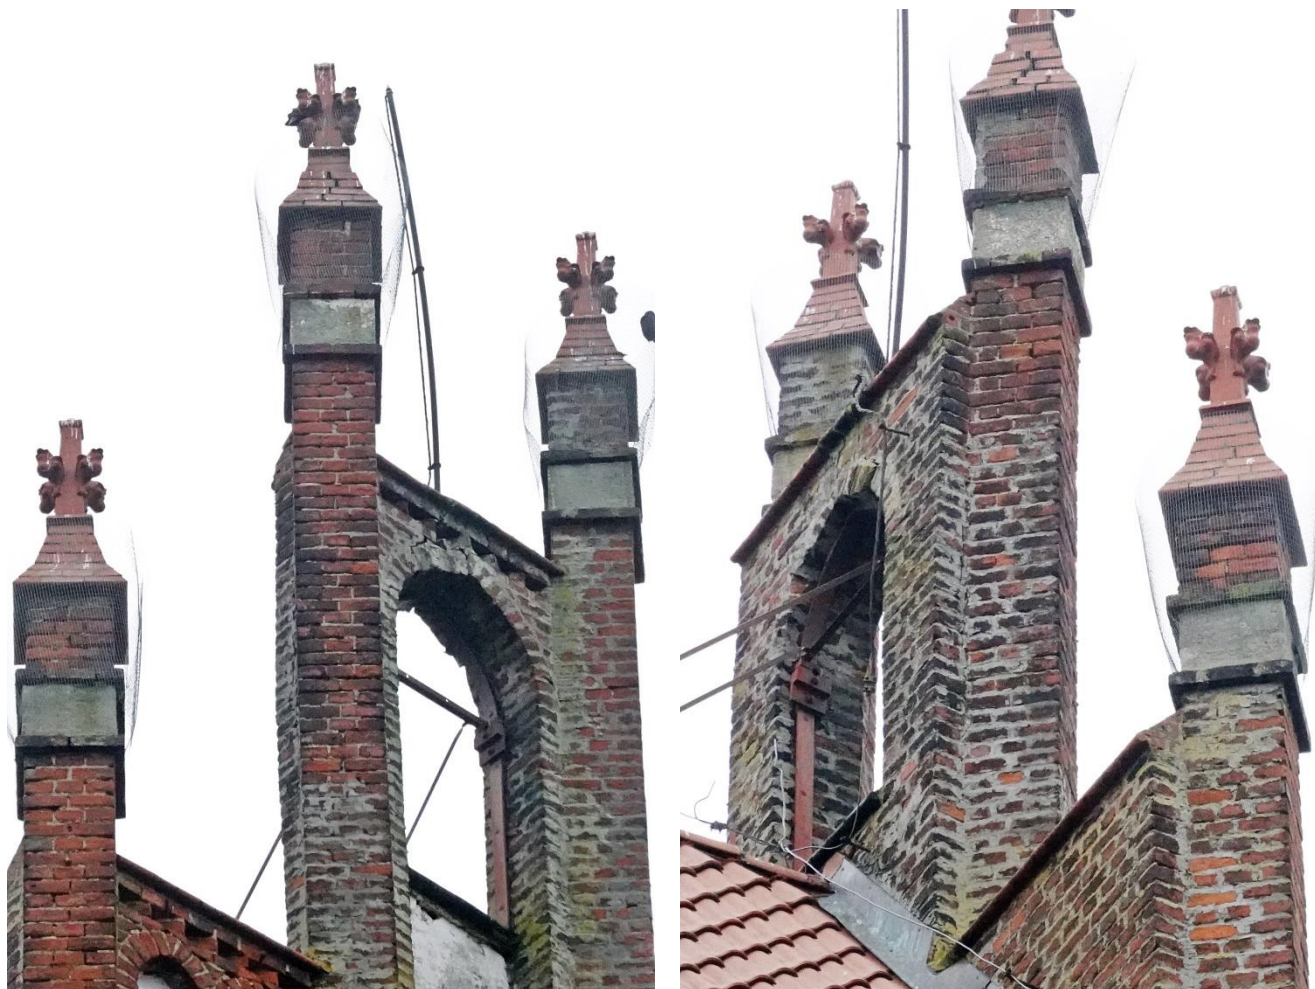
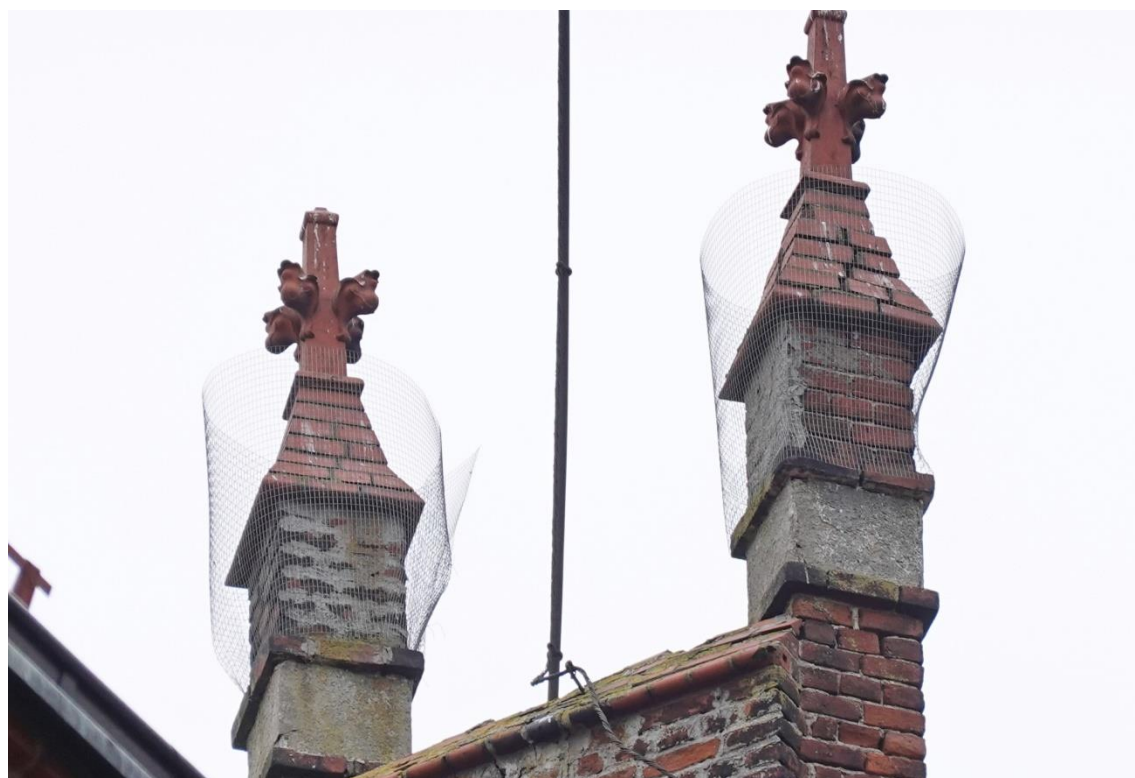
Ogólnie stan zachowania elewacji jest zły a w niektórych partiach bardzo zły. Najgorzej zachowane są sterczyny a dalej tynki w blendach i fryzach. Sterczyny ze względu na swoje małe gabaryty i przez to małą odporność na działanie złych warunków atmosferycznych posiadają szereg uszkodzeń. Najwyższe w zwieńczeniu szczytu są przekrzywione, spoiny całkowicie pod wpływem wieloletniego działania wody zdegradowane. W obszarach najgłębszych ubytków spoin widać poacie nieestetycznie zaszpachlowane zaprawą klejową. Widać wiele cegieł zlasowanych z ubytkami. Tynki są praktycznie w stanie destruktu, wielokrotnie łatanie i malowane. Ubytki posiadają również ceramiczne daszki a także kwiatony. Na niektórych sterczynach z daleka widać rozluźnienie wątku w partiach daszków i głęboko wypłukane spoiny.

Zbliżenie sterczyn w najwyższych partiach

3. Przemurowanie sterczyn oraz rozluźnionych fragmentów daszków.

Konieczne będą rozbiórki do zdrowego wątku oraz przemurowania rozluźnionych fragmentów lica, daszków i parapetów. Krzywe sterczyny również zostaną rozebrane, prawdopodobnie uszkodzenia mają związek z destrukcją zaprawy spajającej. Do ponownego wymurowania użyć zapraw bez zawartości szarego cementu, najlepiej trasowe, dobrać cegły kolorem i wymiarami do oryginału.

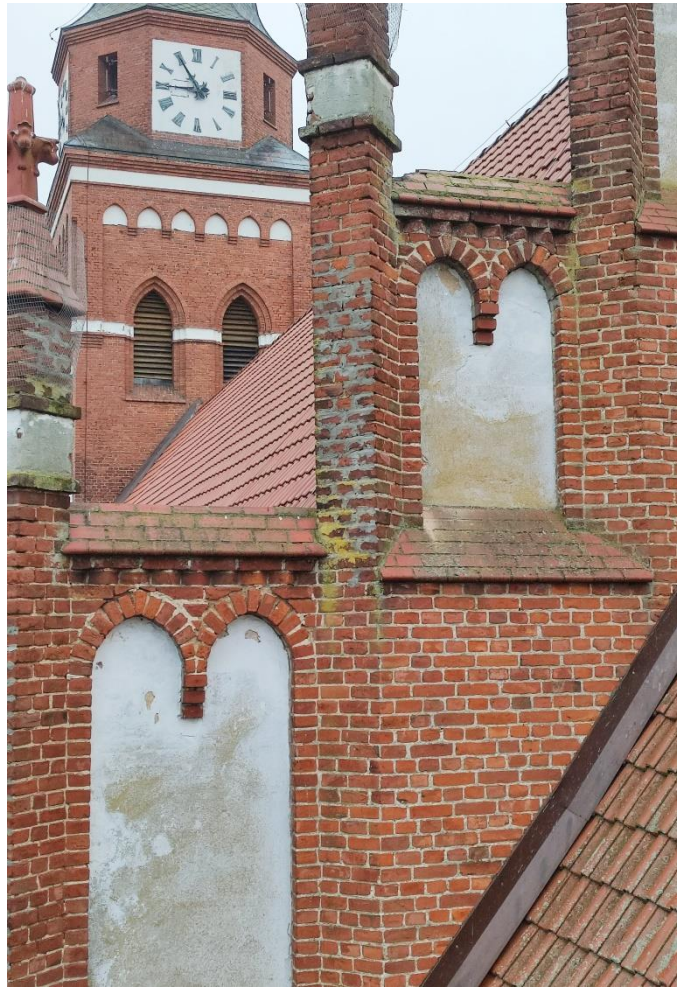
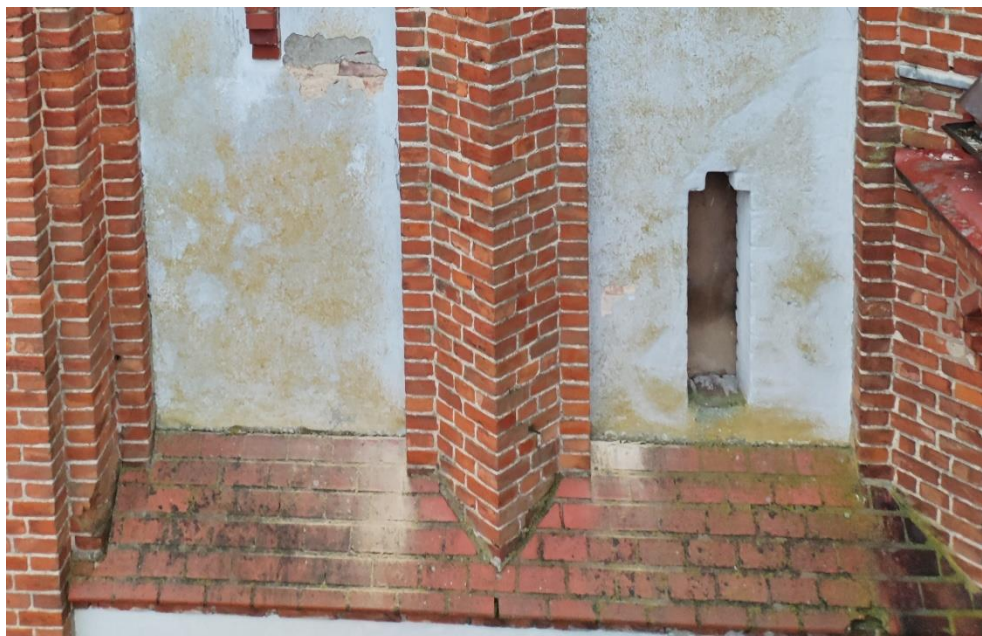
Tynki w partiach pozostałych również są w bardzo złym stanie. Szczątkowe, pierwotne tynki są w stanie destrukcyjnym, trudno je odsłonić spod twardych skorup cementowych i klejowych. Widać zacieki nawarstwień glonów i osadów smółkowatych, plamy i przebarwienia oraz złuszczające się powłoki farb.

Widok tynków i parapetów

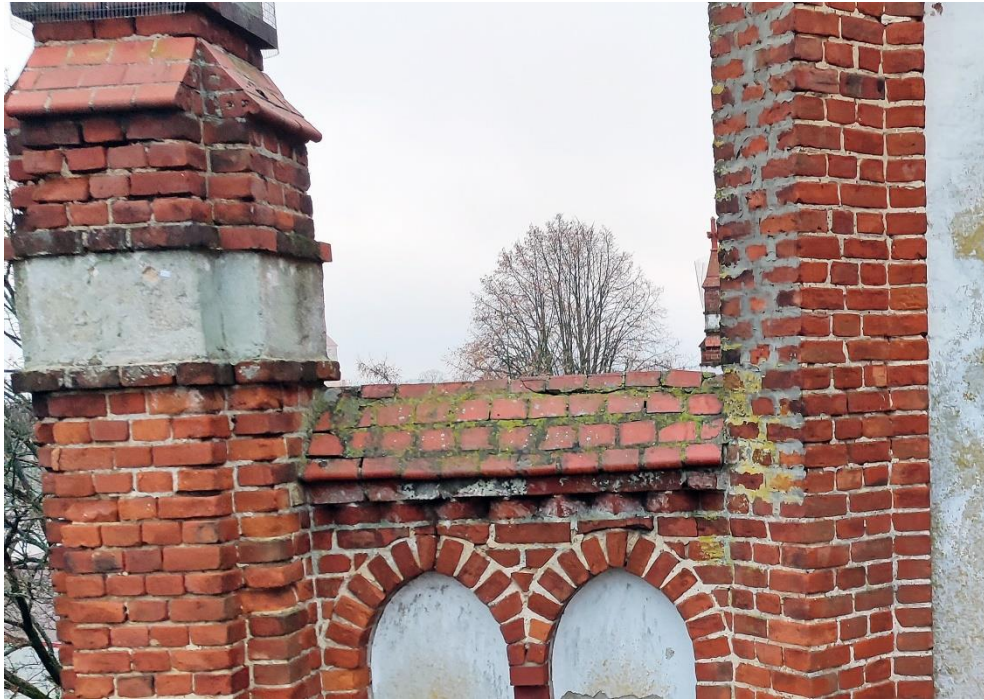
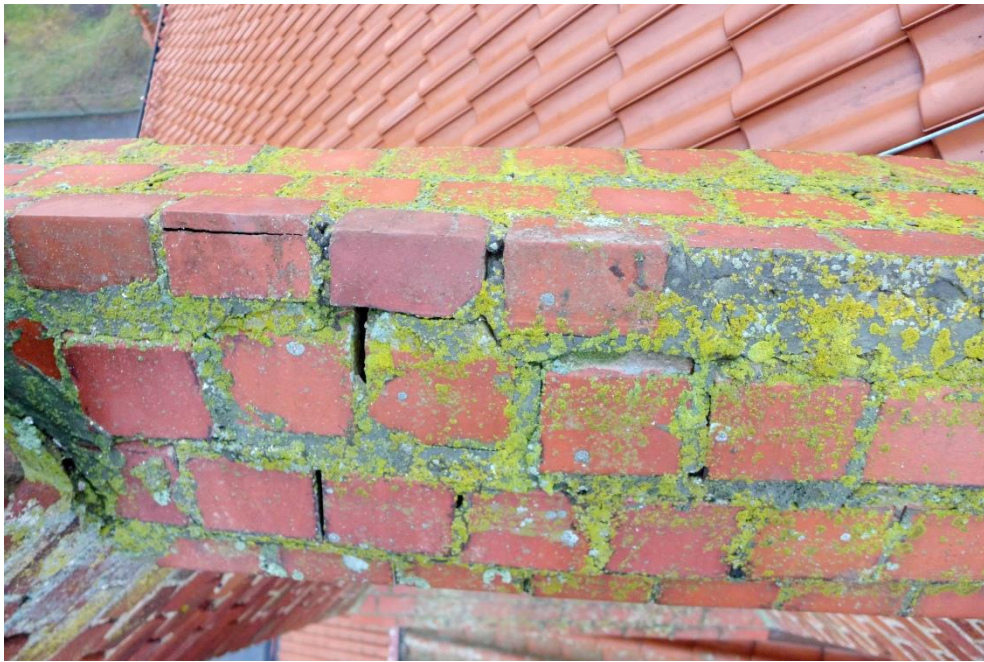
Zbliżenie daszków- widok rozluźnionych /niefachowo naprawianych/ fragmentów

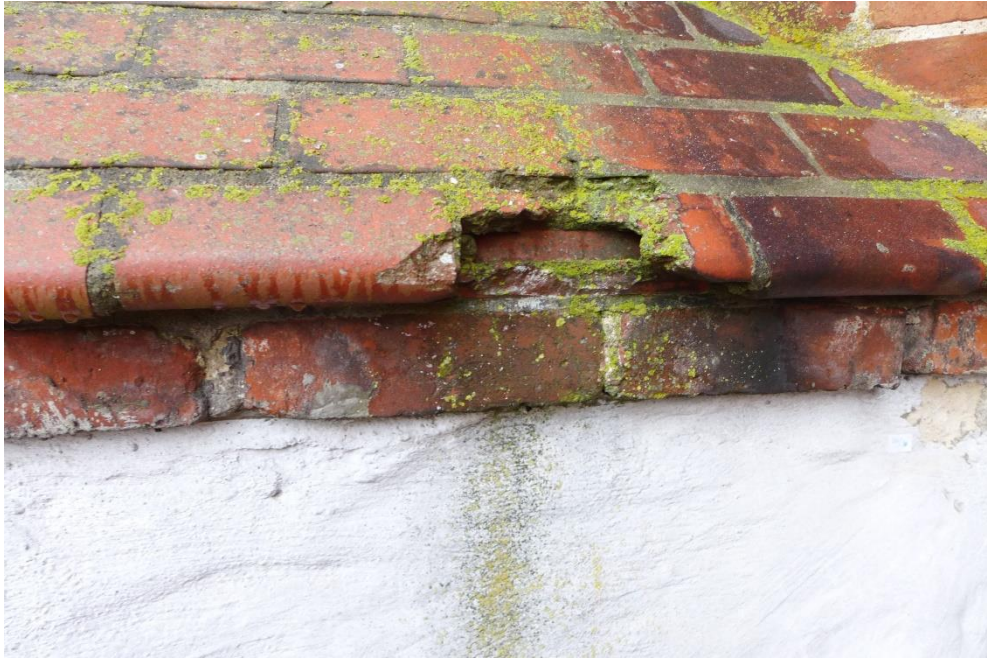
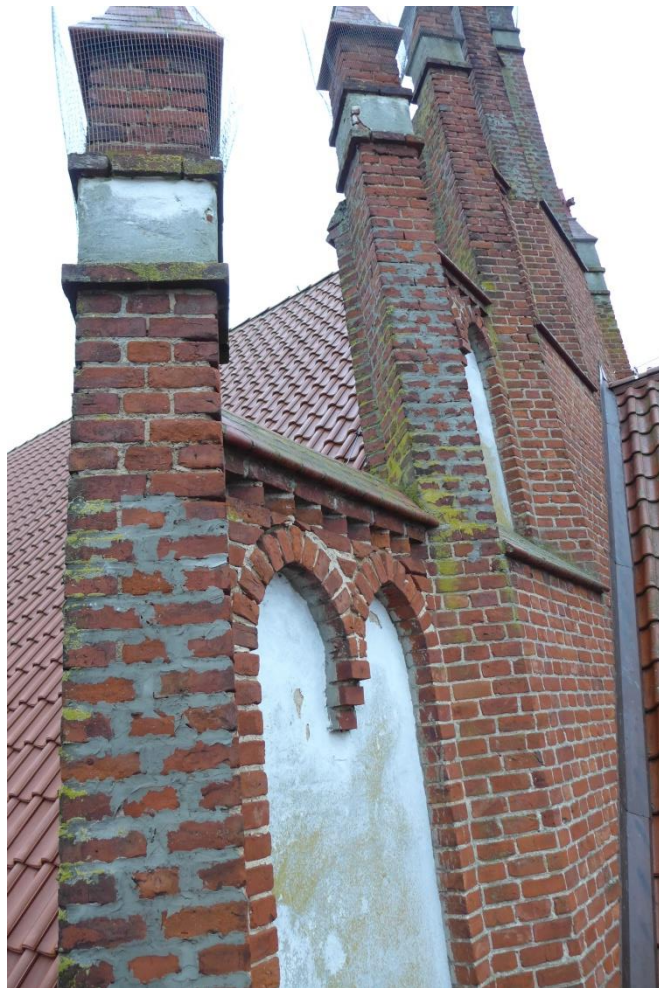
W pozostałych fragmentach lica, ogólnie widać wiele uszkodzeń cegieł zlasowanych a także, głównie powierzchniowo wypłukane spoiny. W wyższych partiach i sterczynach powierzchnia wątku jest pokryta nawarstwieniami glonów i porostów, barwy zielono-brunatnej. W partiach parapetów ceramicznych podobnie jak w przypadku sterczyn widać rozluźnienie wątku i wypłukane spoiny oraz grube nawarstwienia glonów i porostów. W obszarze poniżej poziomego fryzu widać duże ubytki postrzałowe-pozostałość po II wojnie św.

Zbliżenie uszkodzeń wątku i parapetu

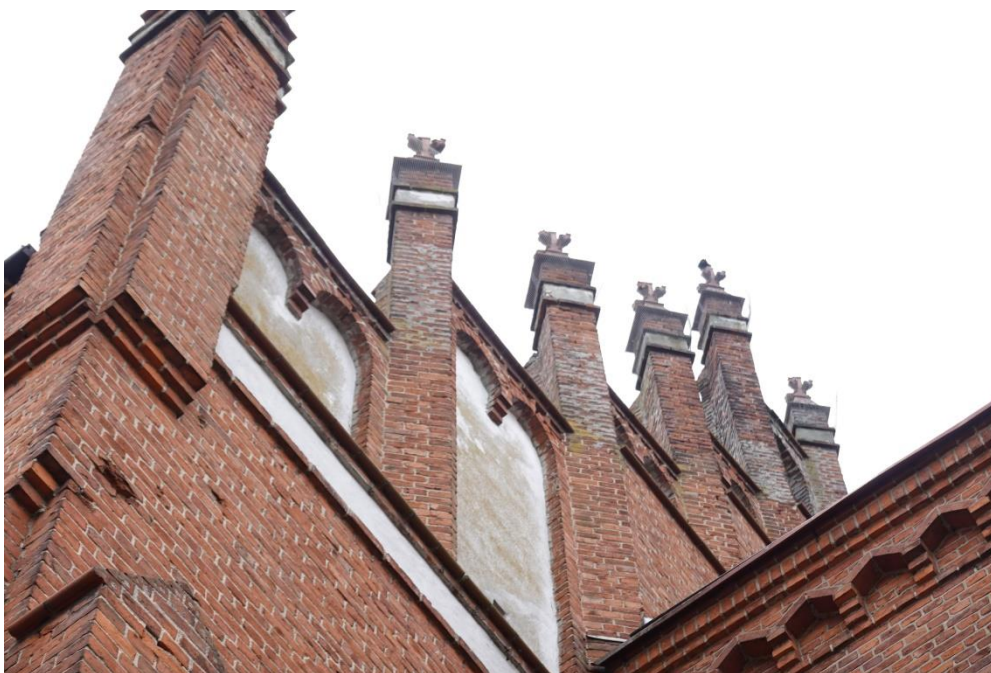
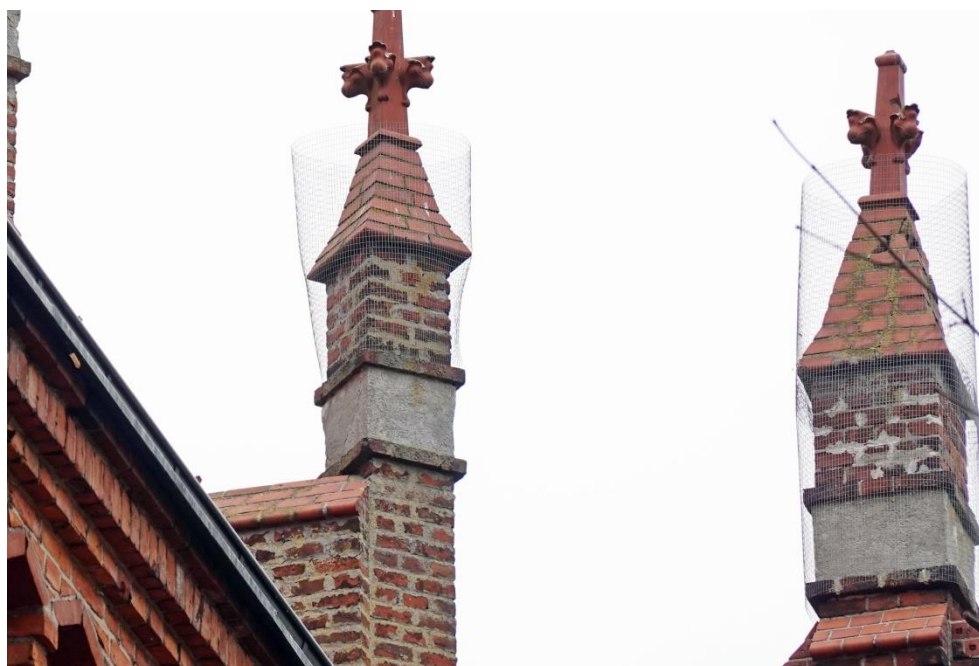
Zbliżenie sterczyn
