PROGRAM PRAC
KONSERWATORSKICH
STERCZYN KOŚCIOŁA
P.W. WNIĘBOWZIĘCIA NAJŚWIĘTSZEJ MARYI PANNY
W SZCZYTNI

Inwestor: Parafia kościoła p.w. Wniebowzięcia NMP w Szczytnie

Autor: mgr Mirosław Cholewka

Olsztyn, styczeń 2025

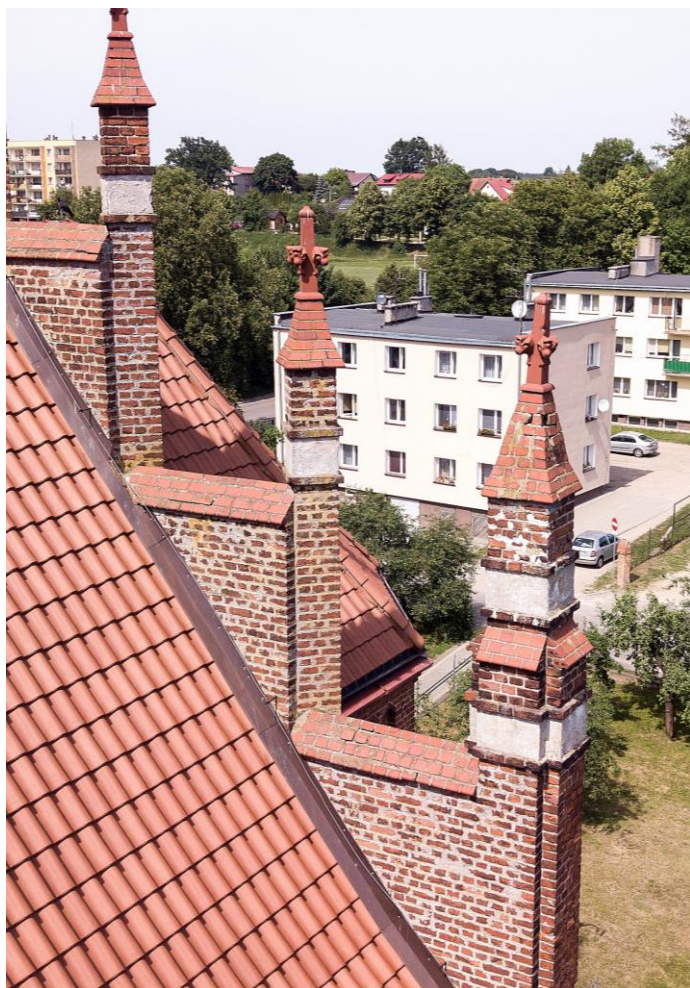
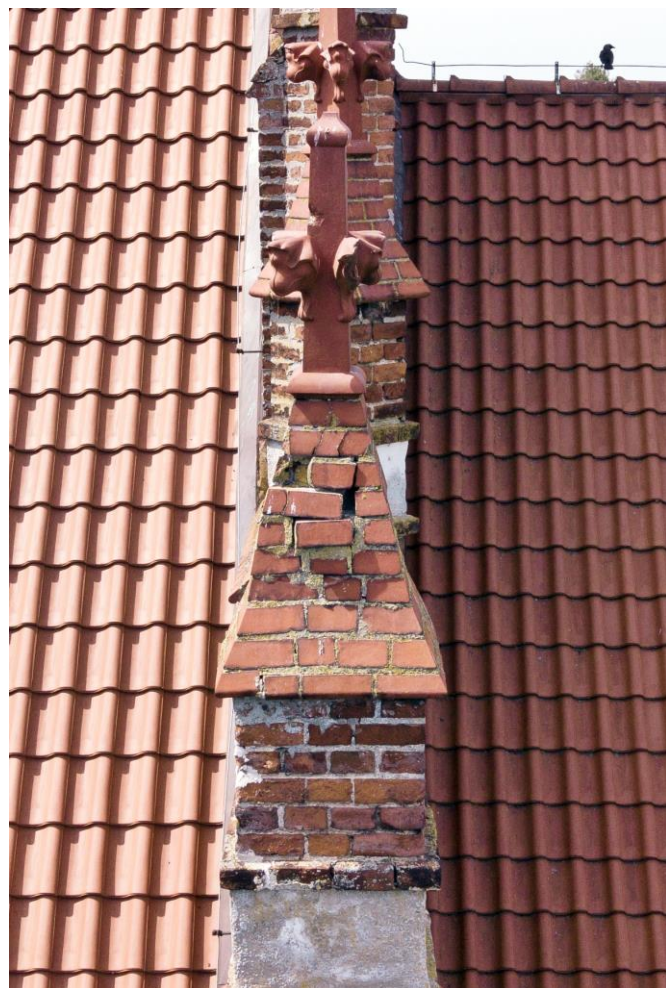
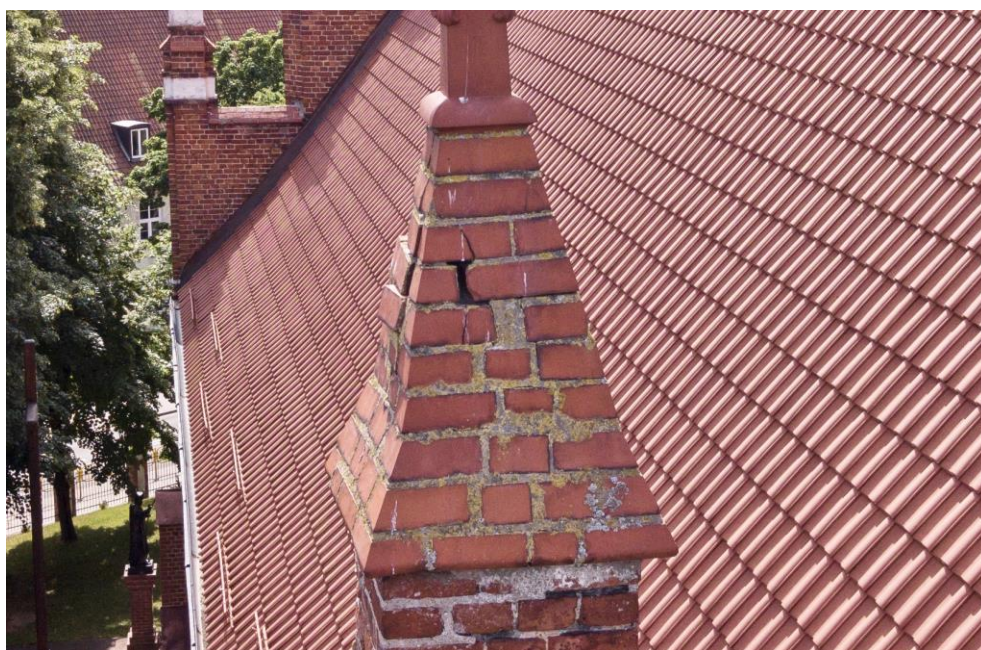
Niektóre daszki sterczyn wyraźnie są odkształcone i wybrzuszone, dlatego konieczne jest rozebranie takiej partii do „zdrowego” wątku. Do ponownego wymurowania należy użyć zaprawę niskoalkaliczną, na bazie cementu trasowego lub białego cementu z dodatkiem wapna trasowego. Zaprawy z dodatkiem trasy reńskiego charakteryzują się wysoką odpornością na działanie szkodliwych warunków atmosferycznych. Można użyć gotowych zapraw prod np. Remmers, Tubag lub Optolith lub innych wiodących producentów mat. do prac konserwatorskich.

Widok sterczyn, zbliżenie fragmentu zdeformowanego.

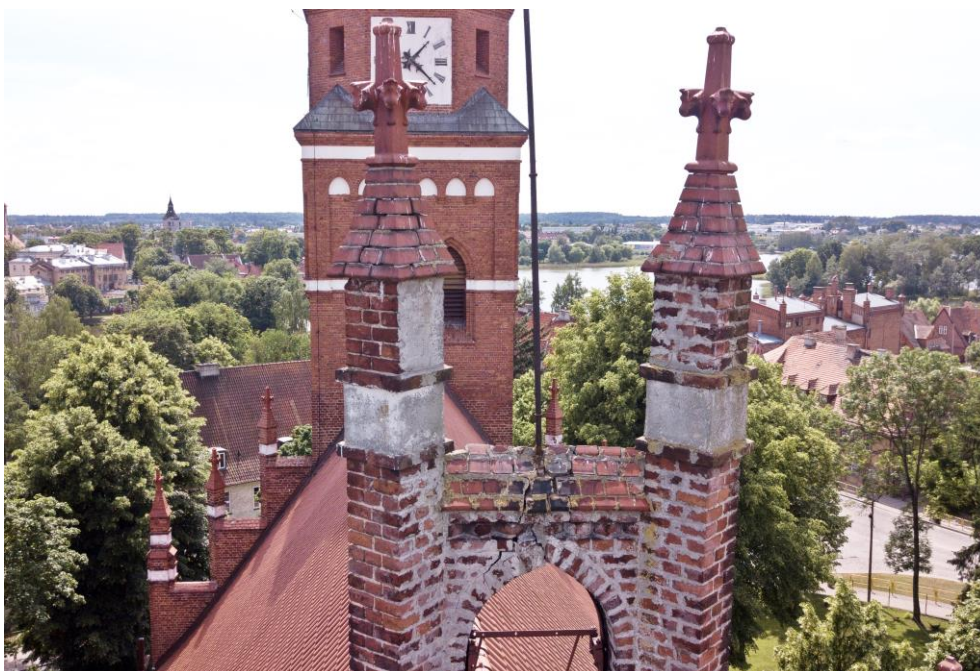
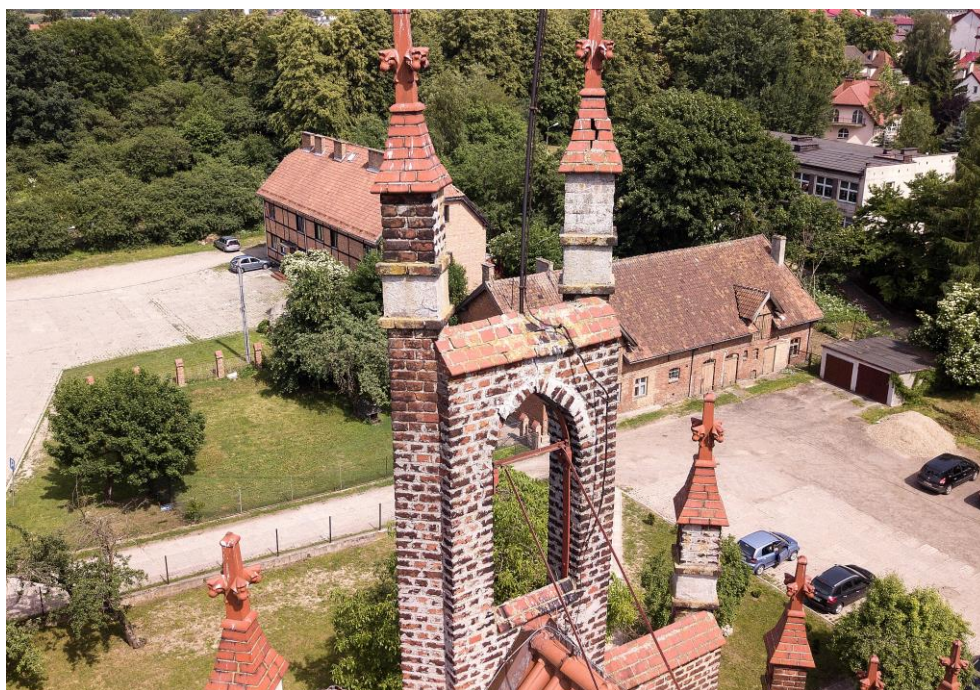
Widok szczytu z obu stron.

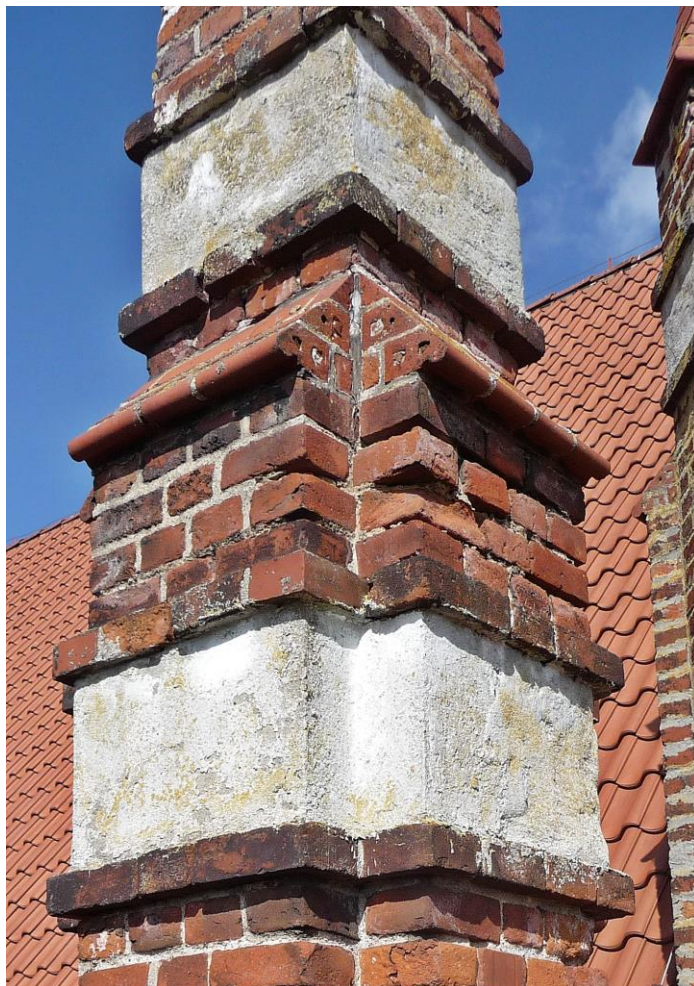
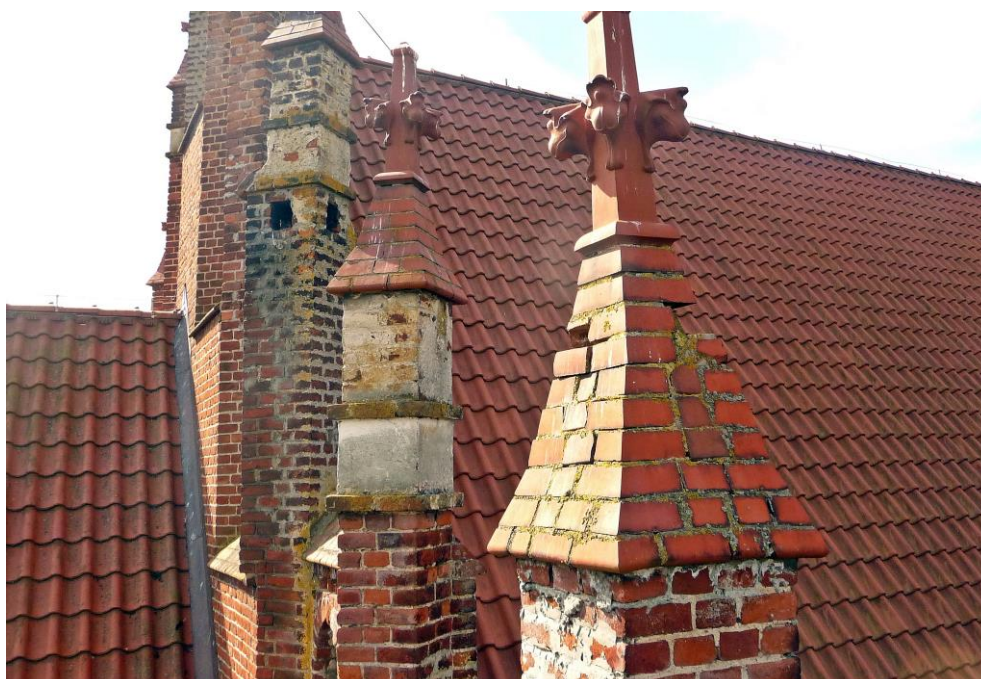
Sterczyzny i najwyższe partie szczytów naprawiano około 20 lat temu. Wymieniono wszystkie tynki oraz przespoinowano wążek w miejscach ubytków zapraw, nieestetycznie zaprawą cementową. Dziś wyprawy na sterczynach ponownie złuszczone, na niektórych praktycznie ich brak.

Zbliżenie wtórnych tynków oraz uszkodzenia na sterczynie.

1. Skucie tynków. Dotyczy to wszystkich wypraw, obecne są cementowe ponadto są popękane i odspajają się. Oczyszczenie powierzchni odsłoniętych cegieł metalowymi szczotkami- usunięcie resztek zniszczonych zapraw.

3. Pokrycie odsłoniętych partii muru wyprawą tynkarską. Proponuje się założenie tynku mineralnego wapiennego o fakturze 0,6-0,8mm z gotowych zapraw np. prod. **Remmers, Tubag, Baumit lub Mapeii**.

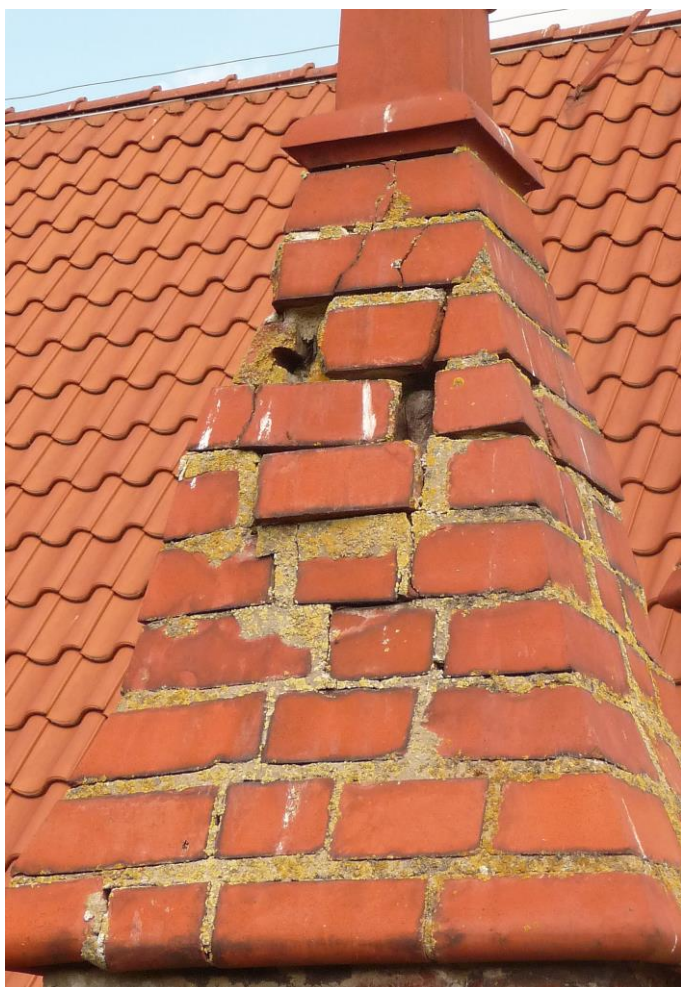
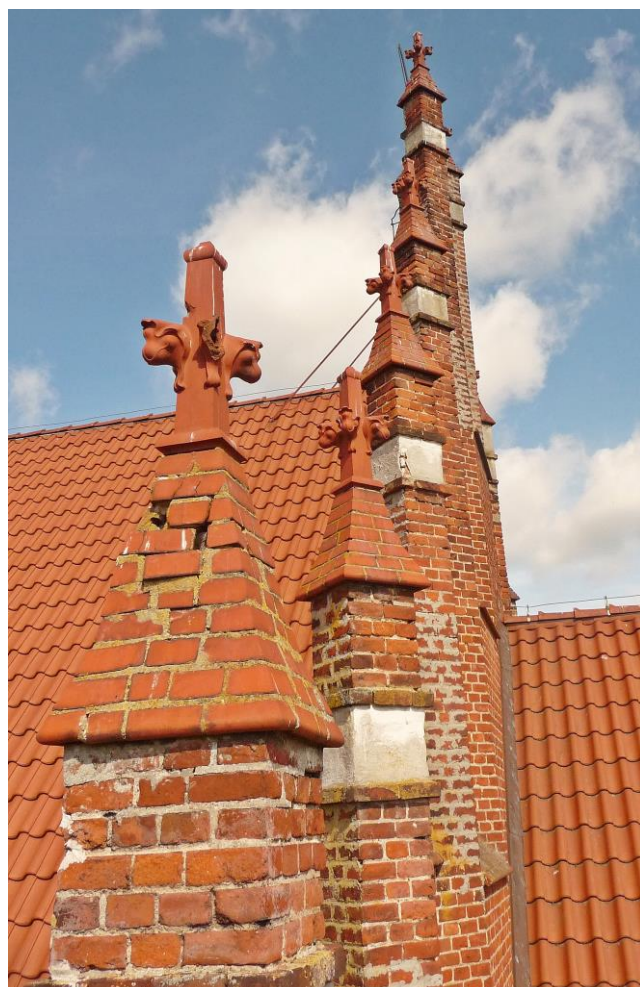
Widok fragmentu szczytu, prawdopodobne naprawy źle wykonane.

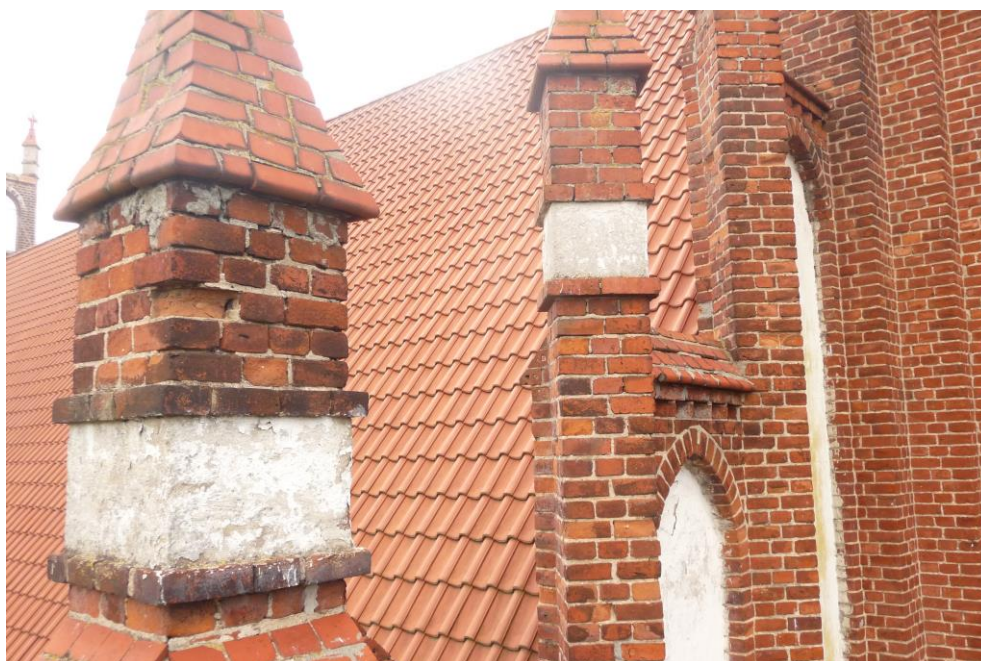
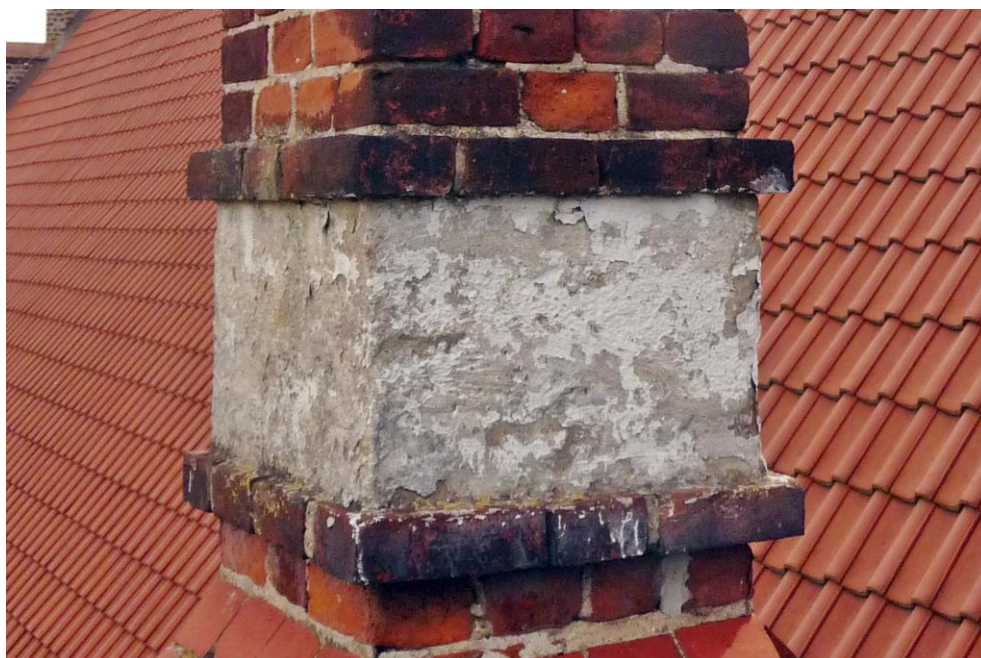
Zbliżenie wtórnego, cementowego tynku.

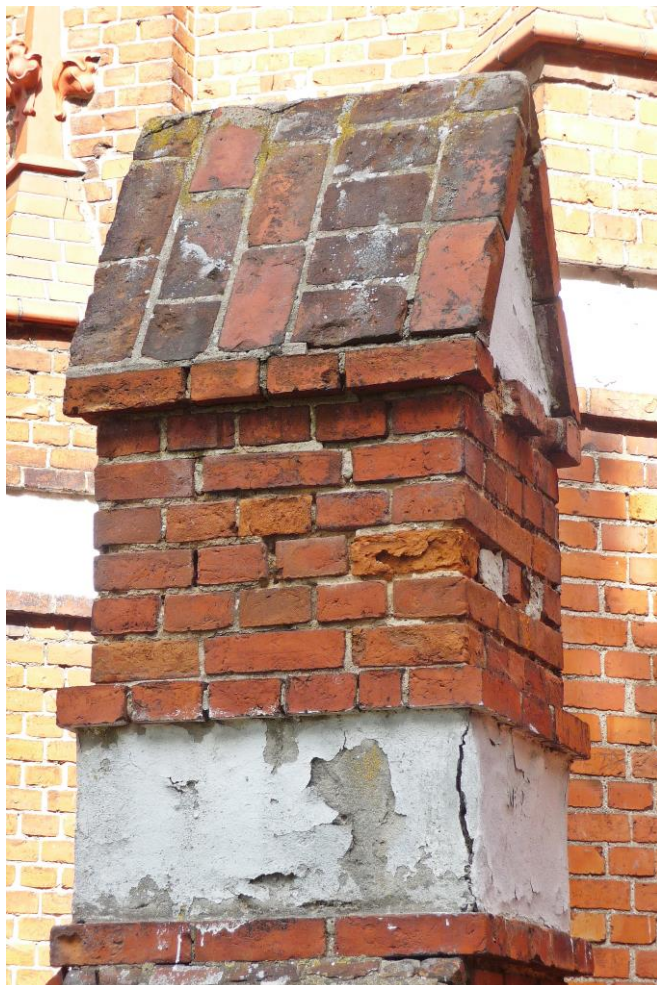
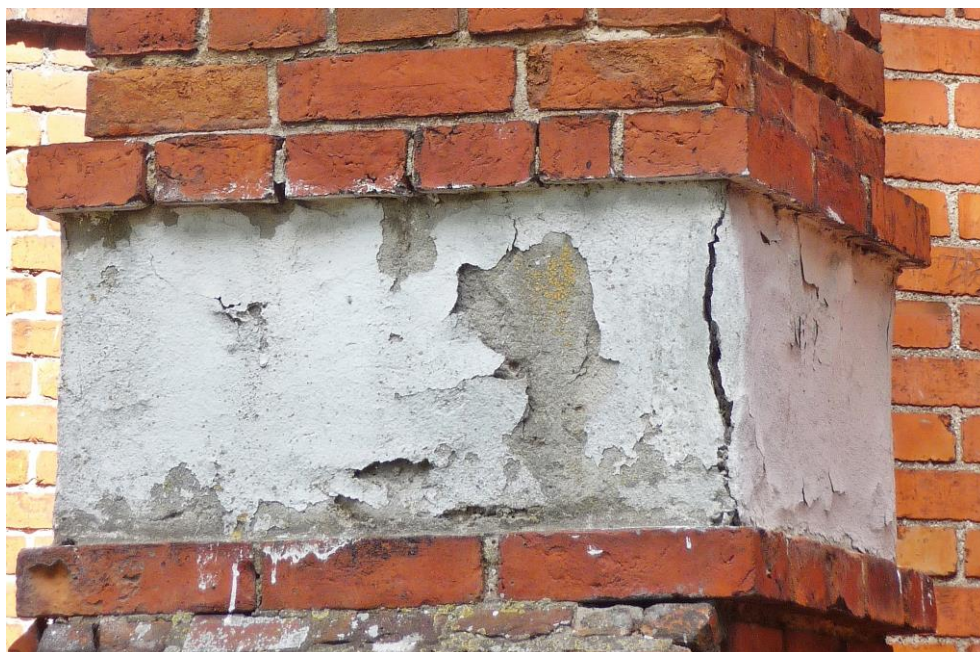
Zbliżenie wtórnego tynku

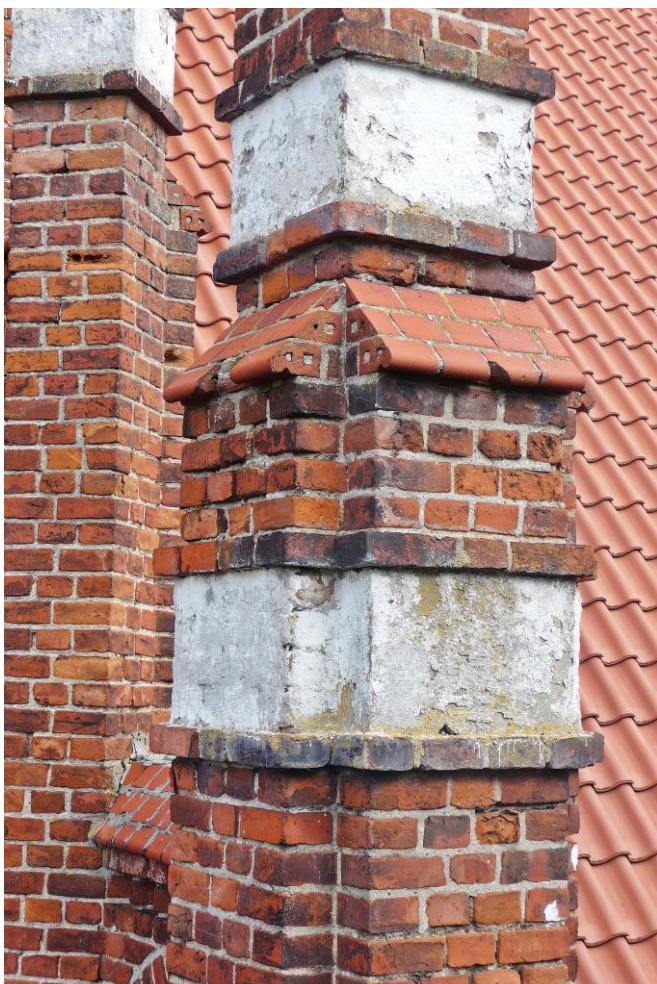
W w/w miejscach stan zachowania wątku ceglanego oraz tynków jest zły. Bardzo zniszczone są zarówno cegły jak i spoiny- spękane wykruszające się z licznymi ubytkami dużymi i małymi. Część cegieł jest bardzo zniszczona- wykruszona głęboko lub z widocznymi odpadającymi wcześniejszymi uzupełnieniami z poprzednich prac konserwatorskich. Na niektórych sterczyńskich widać duże ubytki profilowanych cegieł, miejsca rozluźnione z brakiem lub wypadającymi spoinami i kształtkami przemieszczonymi gotowymi do wypadnięcia. Uszkodzenia oprócz tego, że są groźne, ponieważ szybko się pogłębiają to dodatkowo odłamki spadające z wysokości zagrażają zdrowiu a niewykluczone życiu i mieniu osób przebywających bezpośrednio w najbliższej strefie kościoła.

Widok uszkodzeń sterczyn.

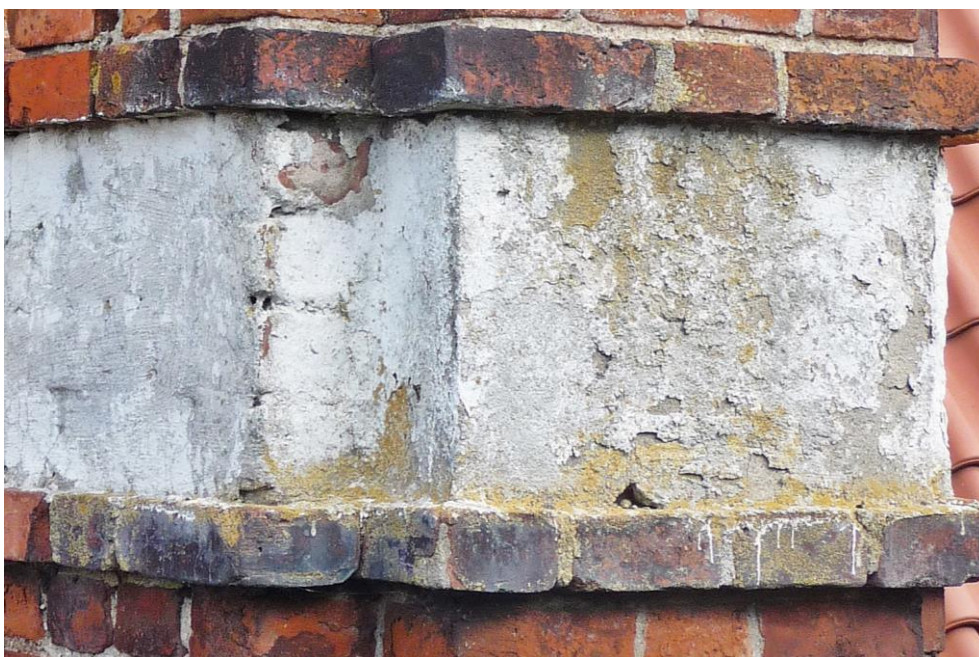
Widok sterczyny oraz zbliżenie wtórnego tynku.
